**АКТ ОБСЛЕДОВАНИЯ
объекта социальной инфраструктуры
К ПАСПОРТУ ДОСТУПНОСТИ ОСИ**

1.1. Наименование (вид) объекта государственное бюджетное общеобразовательное учреждение Самарской области основная общеобразовательная школа №7 имени кавалера ордена Славы М.А. Николаева города Сызрани городского округа Сызрань Самарской области.

1.2. Адрес объекта Российская Федерация, 446026, Самарская область, г.Сызрань, ул.Победы, 68

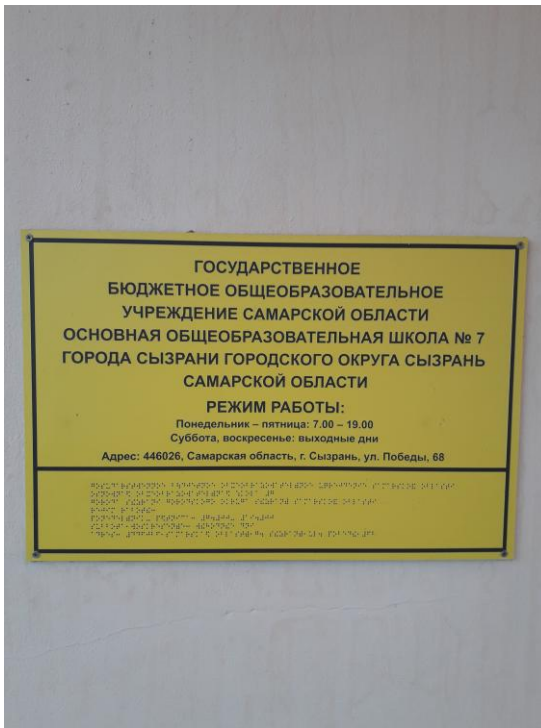
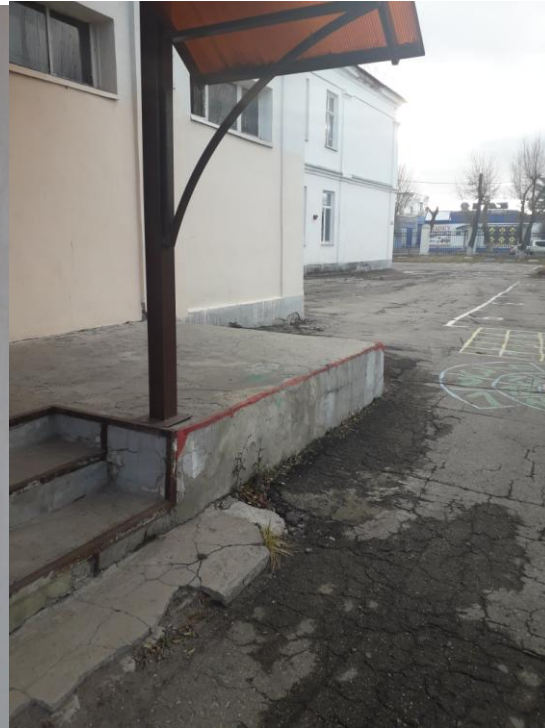
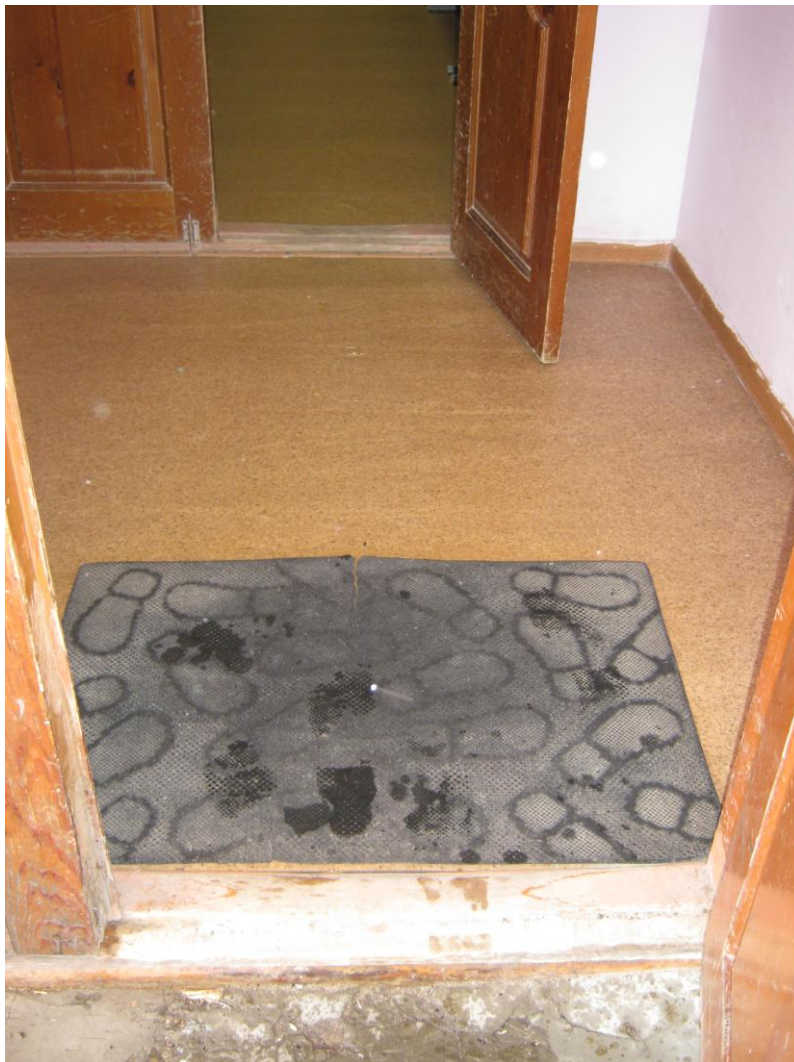
Фото №1. Центральный вход.

1.2	Путь (пути) движения на территории	есть		Фото № 3.		ДП-И		КР
1.3	Лестница (наружная)	есть		Фото №1,2.		ДП-И		КР
1.4	Пандус (наружный)	нет				ДП-И		КР

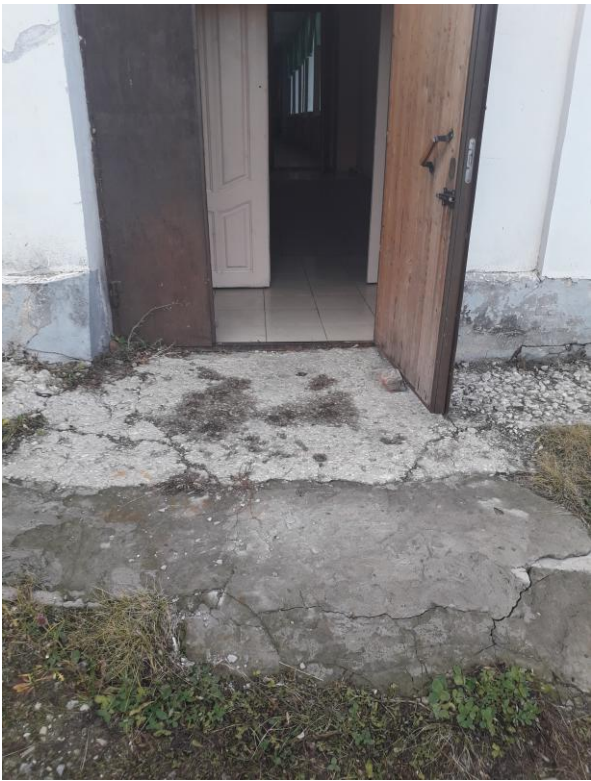
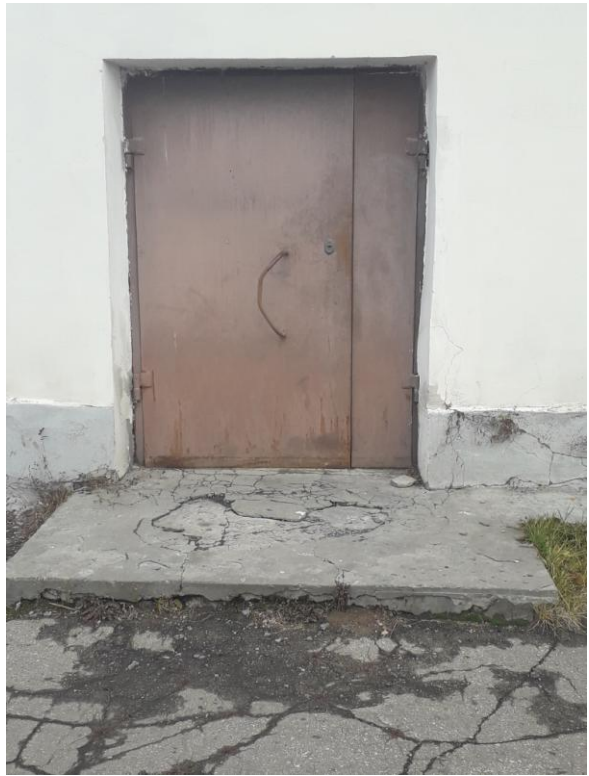
Фото №2. Запасные выходы.

1.1	Вход (входы) на территорию	есть		Фото №2.		ДП-И	Пешеходные дорожки не соответствуют техническим характеристикам. отсутствуют указатели направления движения. Тактильная полоса на первой и последней ступени лестницы отсутствует,нет разделительных перил. Отсутствует поручень вдоль стены. Создать количество машино-мест для инвалидов,обозначенных специальными знаками на поверхности покрытия стоянки и знаком на вертикальной поверхности на высоте не менее 1,5 м.	КР

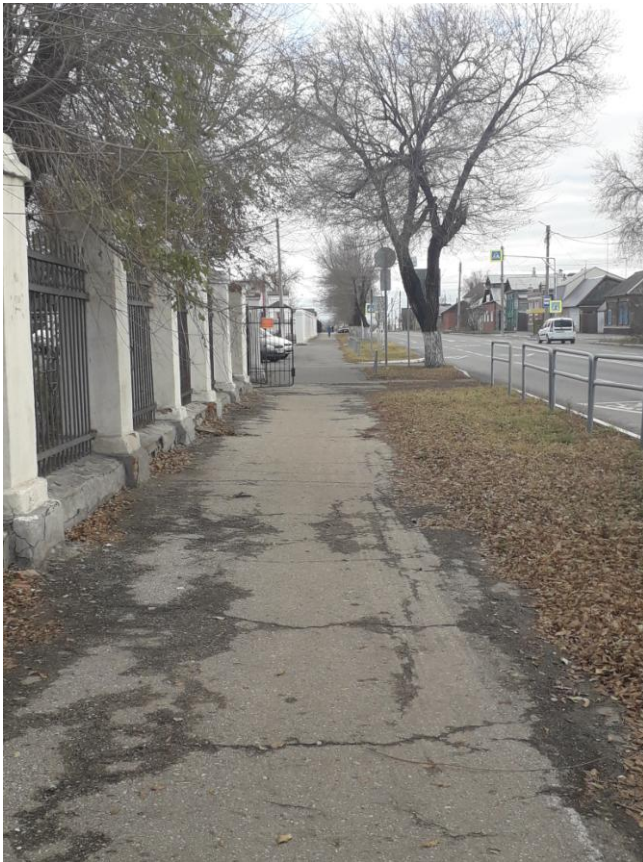
Фото №4. Дорога до школы от перекрестка.

№ № п/п	Основные структурно- функциональные зоны	Состояние доступности, в том числе для основных категорий инвалидов**	Приложение	
			№ на плане	№ фото
1	Территория, прилегающая к зданию (участок)	ДЧ-И		Фото №3.
2	Вход (входы) в здание	ДЧ-И		Фото №2.
3	Путь (пути) движения внутри здания (в т.ч. пути эвакуации)	ДЧ-И		Фото №6,7,8, 9.
4	Зона целевого назначения здания (целевого посещения объекта)	ДЧ-И		Фото №7,8,9.
5	Санитарно-гигиенические помещения	ДЧ-И		Фото№ 10.
6	Система информации и связи (на всех зонах)	ДЧ-И		Фото №1.
7	Пути движения к объекту (от остановки транспорта)	ДЧ-И		Фото№ 4,5.

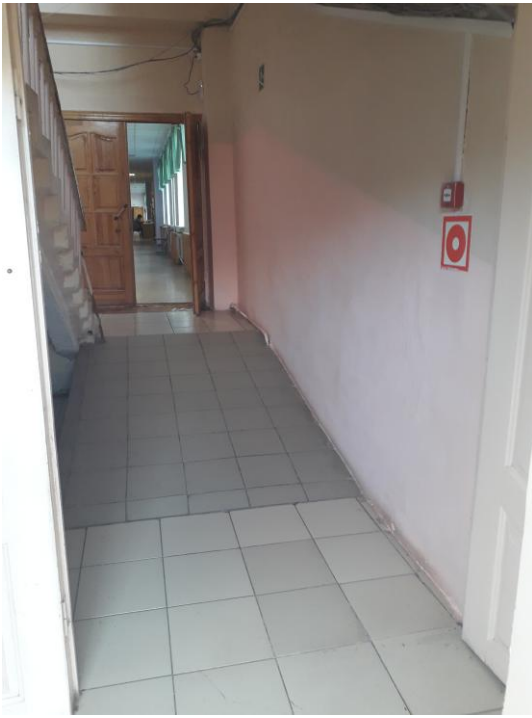
Фото №7. Эвакуационный выход.

Наименование объекта, адрес								
№ п/п	Наименование функционально-планировочного элемента	Наличие элемента			Выявленные нарушения и замечания		Работы по адаптации объектов	
		есть/нет	№ на плане	№ фото	Содержание	Значимо для инвалида (категория)	Содержание	Виды работ
3.1	Коридор (вестибюль, зона ожидания, галерея, балкон)	есть		Фото № 6,7,8.		ДП-И	Отсутствуют тактильные полосы, нет специальных указателей направления движения, нет переносного пандуса.	ТР
3.2	Лестница (внутри здания)	есть		Фото № 6.		ДП-И		ТР
3.3	Пандус (внутри здания)	нет		-		ДП-И		КР
3.4	Лифт пассажирский (или подъемник)	нет		-		ДП-И		КР
3.5	Дверь	есть		Фото №2.		ДП-И		ТР
3.6	Пути эвакуации (в т.ч. зоны безопасности)	есть		Фото № 7.	приспособлено	ДП-И		ТР
	ОБЩИЕ требования к зоне							ТР

Наименование структурно-функциональной зоны	Состояние доступности* (к пункту 3.4 Акта обследования ОСИ)	Приложение		Рекомендации по адаптации (вид работы)** к пункту 4.1 Акта обследования ОСИ
		№ на плане	№ фото	
Пути движения внутри здания	ДП-И			Текущий ремонт.

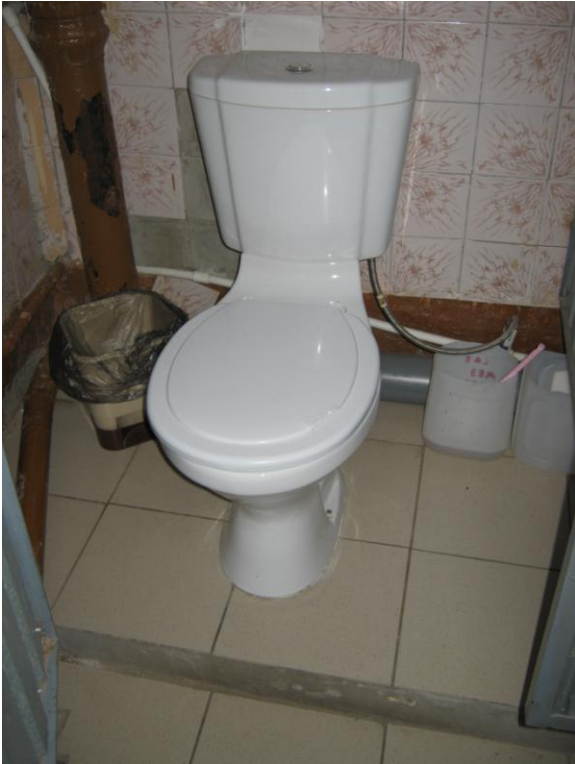
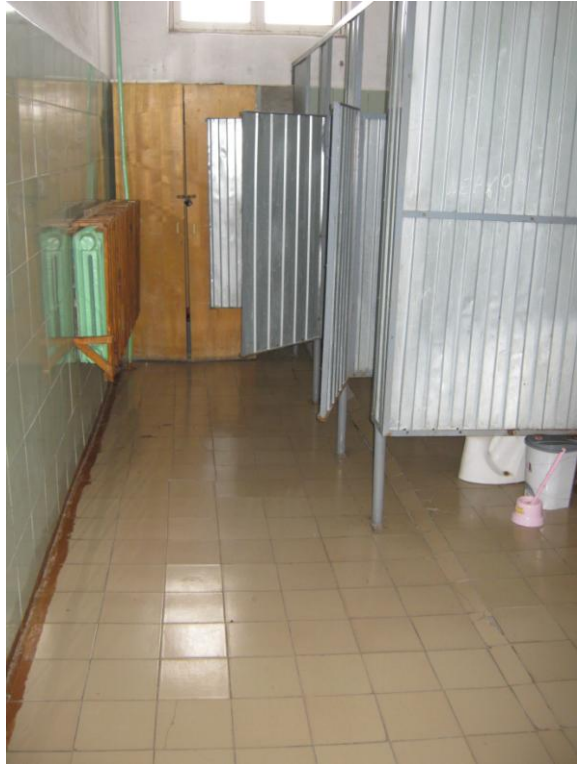
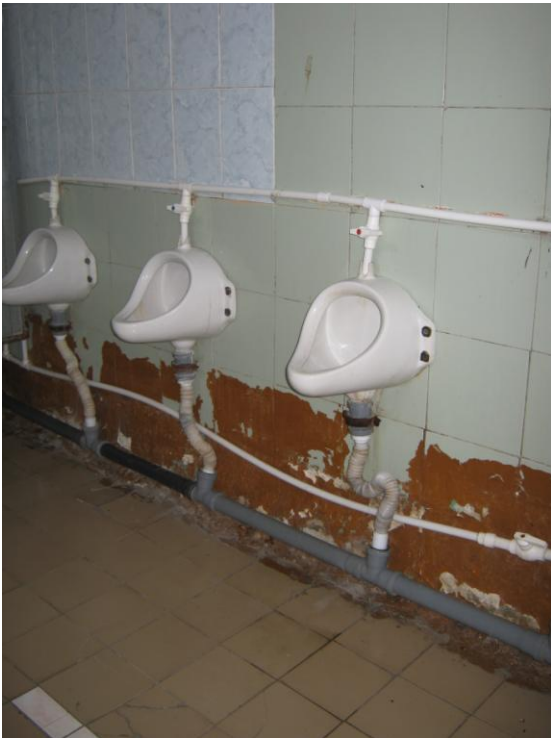
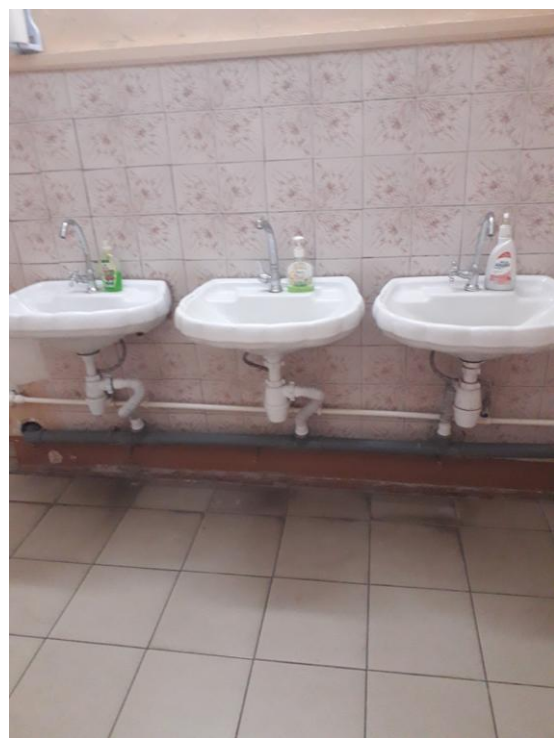
Фото № 10. Туалет.

№ п/п	Наименование функционально-планировочного элемента	Наличие элемента			Выявленные нарушения и замечания		Работы по адаптации объектов	
		есть/нет	№ на плане	№ фото	Содержание	Значимо для инвалида (категория)	Содержание	Виды работ
5.1	Туалетная комната	нет		Фото №10.	Не приспособлено	ДП-И	Не обходимо переустройство туалетной комнаты. Предусмотреть:	Капитальный ремонт.
5.2	Душевая комната	нет	-	-	-	-	сбоку от унитаза пространство шириной не менее 0,8м с одной стороны;	Капитальный ремонт
5.3	Бытовая комната (гардеробная)	нет	-	-	-	-	свободное пространство диаметром 1,4 м для разворота кресла-коляски;	Капитальный ремонт
	ОБЩИЕ требования к зоне				Не приспособлено	ДП-И	установка крючков для одежды ,полотенец; установку системы тревожной сигнализации.

Наименование структурно-функциональной зоны	Состояние доступности* (к пункту 3.4 Акта обследования ОСИ)	Приложение		Рекомендации по адаптации (вид работы)** к пункту 4.1 Акта обследования ОСИ
		№ на плане	№ фото	
Санитарно-гигиенические помещения	дч-и		Фото № 10.	Капитальный ремонт.
